BERGSBRON 7, MJÖLNAREN 14 & 15

NORRKÖPINGS KOMMUN

Antikvarisk utredning

Kulturmiljöutredning inför
detaljplan för fastigheterna Bergsbron 7
samt Mjölaren 14 och 15, Norrköping

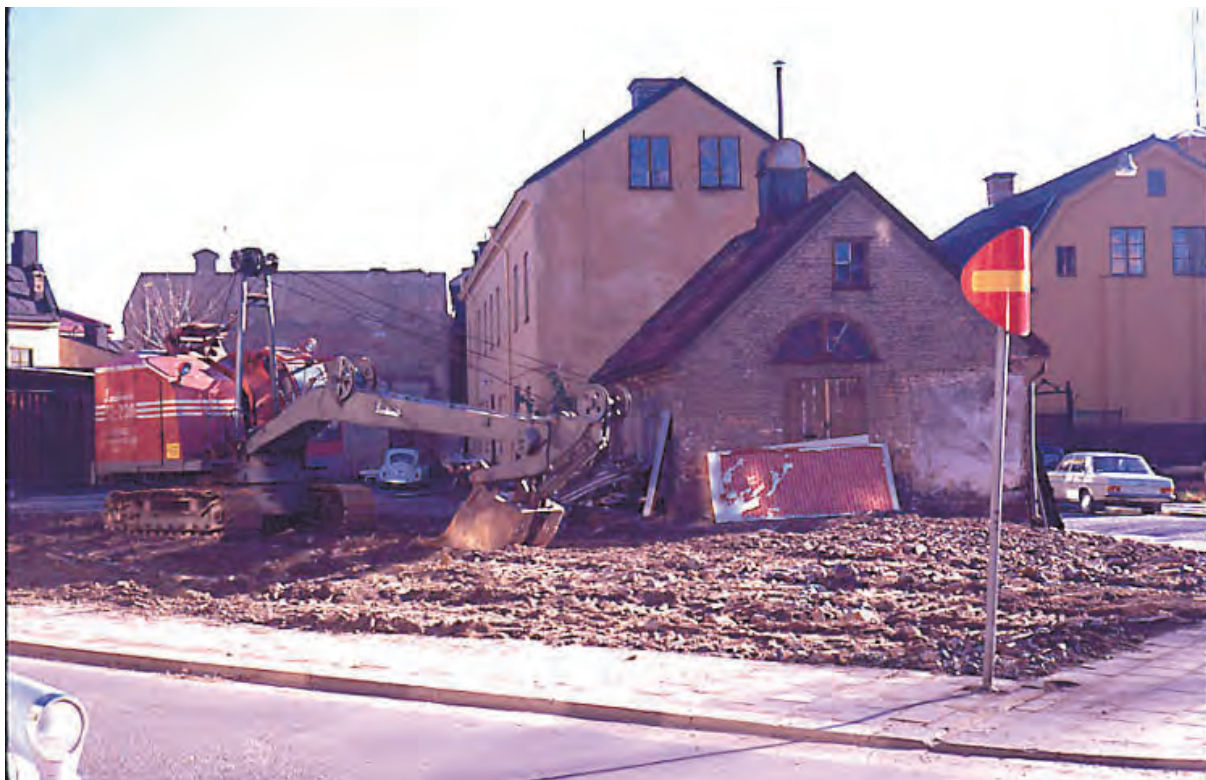
Tomten som idag heter Mjölaren 14, fotograferad 1971 efter rivningen av den äldre stadsgården, tidigare apotek och livsmedelbutik. Kvar på platsen står endast den gamla laboratoriebyggnaden. Notera att denna ej är putsad. Till vänster bakom grävmaskinen kan skimras även befintliga förrådsbyggnader som står på platsen. Foto från Norrköpings stadsmuseum.

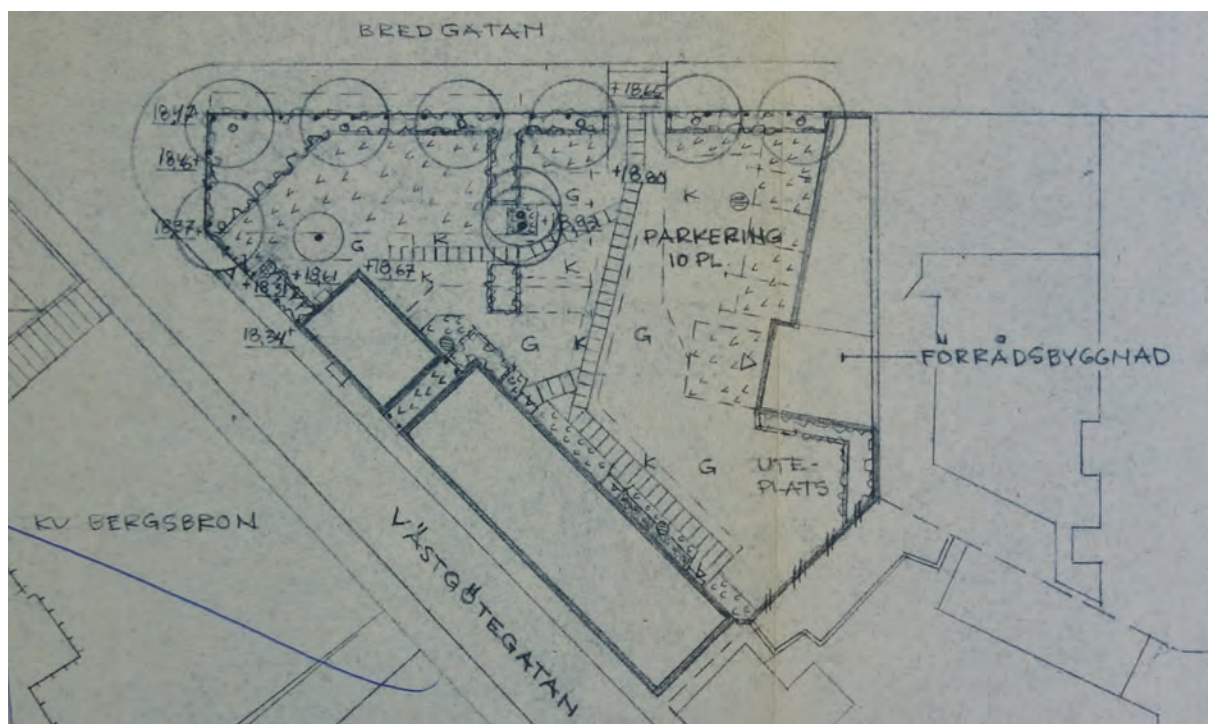
Gestaltningförslag av fastigheterna Mjölaren 14 och 15 från 1968. Verkstads- och bodbyggnaden, här kallad "Förrådsbyggnad" är här befintlig. I förslaget skulle stora ytor beläggas med kullersten och en brunn bevaras på området för att återskapa känslan av stadsgården. Trädplanteringen på toften har i stora drag efterföljts. Foto från Norrköpings stadsarkiv.

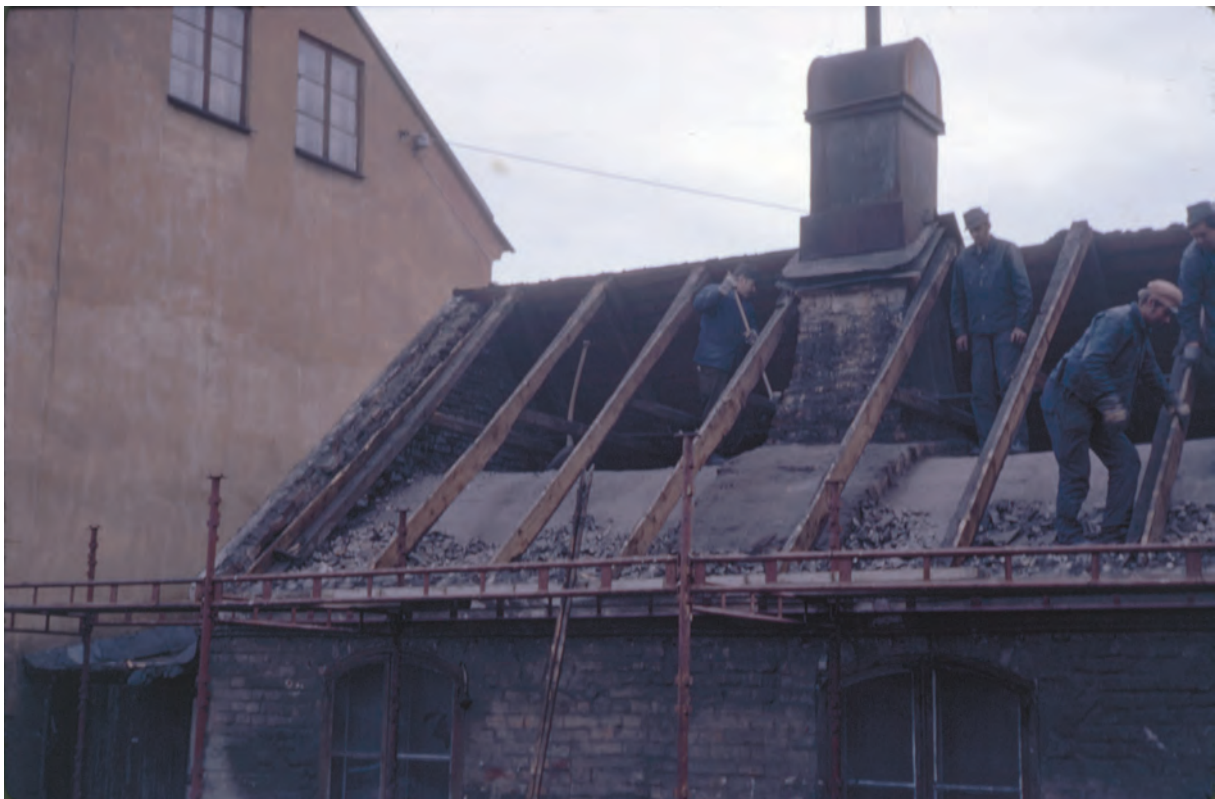
”Sista supen”, den gamla laboratoriebyggnaden, genomgår renovering. Byggnadens yttertak revs och lades om. Här syns byggnadens tunnvälvda innertak samt förstärkning vid murstocken ovanifrån. Foto från 1971, Norrköpings stadsmuseum.

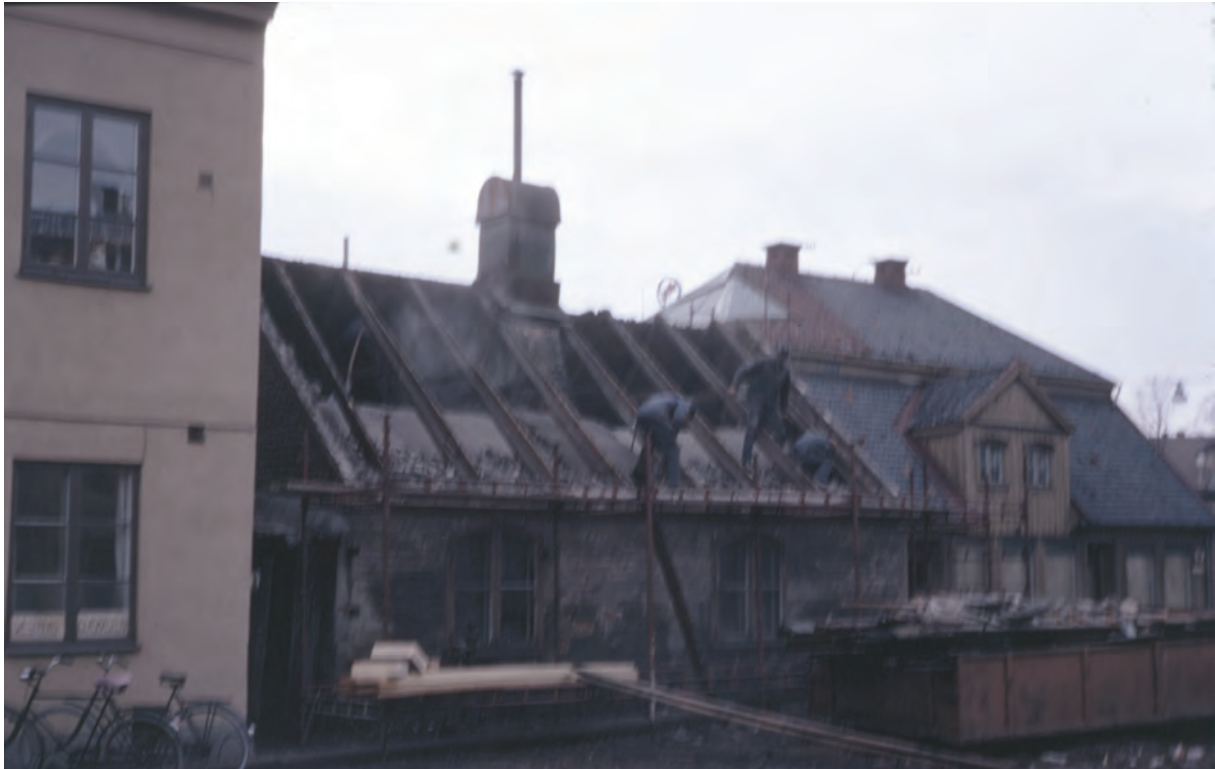
"Sista supen", den gamla laboratoriebyggnaden, genomgår renovering. Byggnadens tak revs och snickerier byttes ut. Foto från 1971, Norrköpings stadsmuseum.

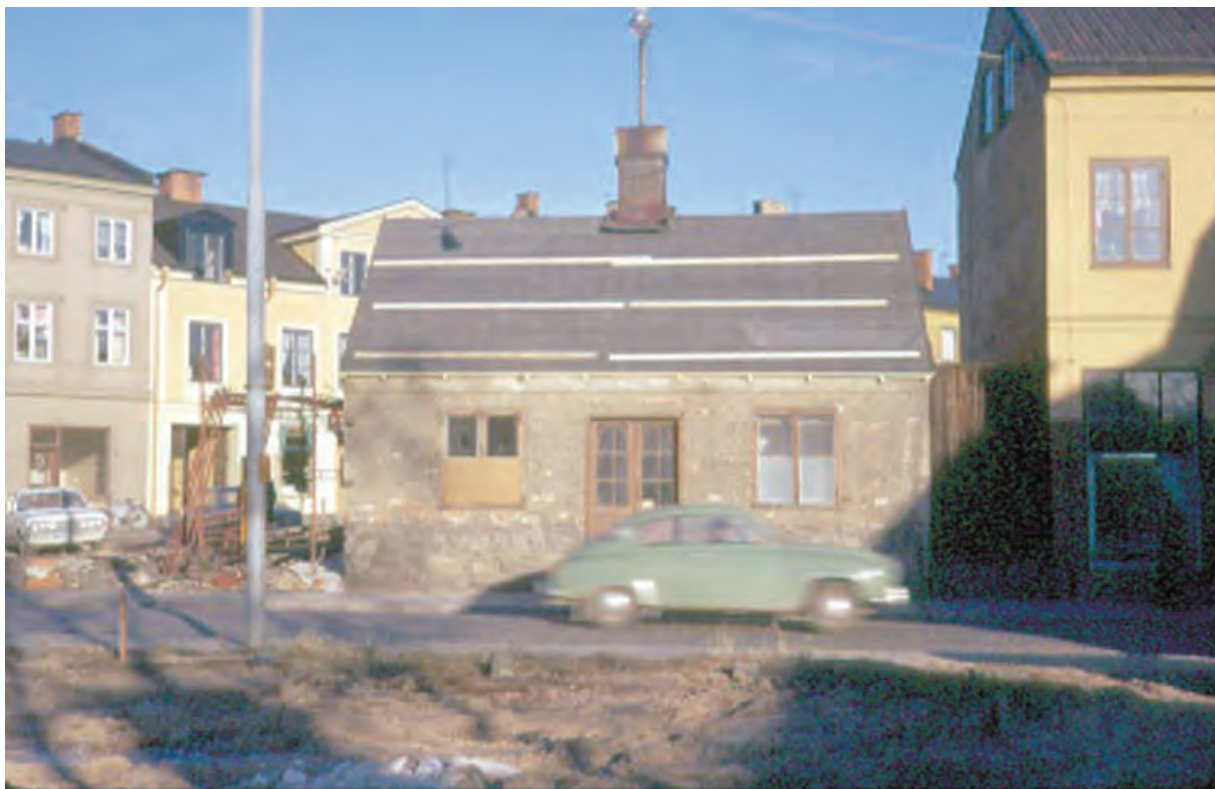
"Sista supen" har fått nytt underlagstak, ny papp och av allt att döma delvis även nya takstolar. Foto från 1971, Norrköpings stadsmuseum.

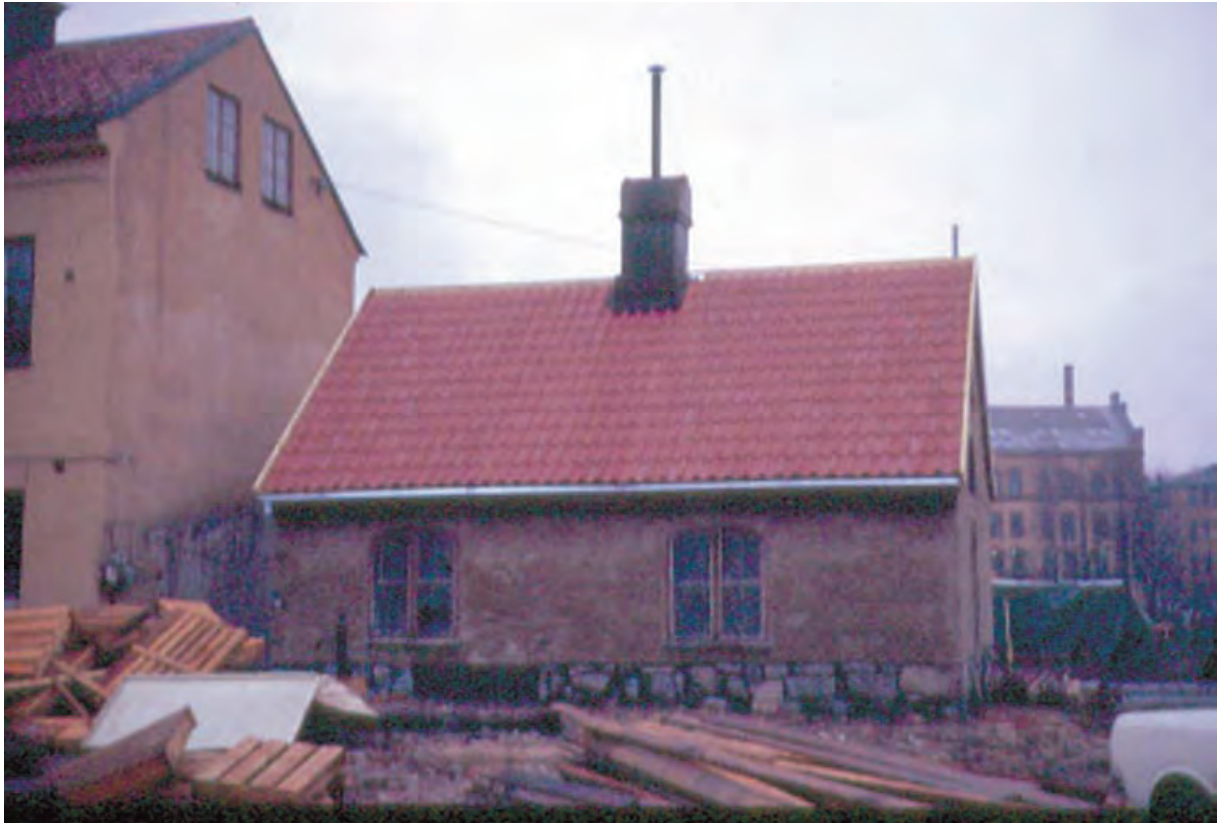
"Sista supen" med nylagt tegeltak och nya hängrännor, foto från 1971, Norrköpings stadsmuseum.

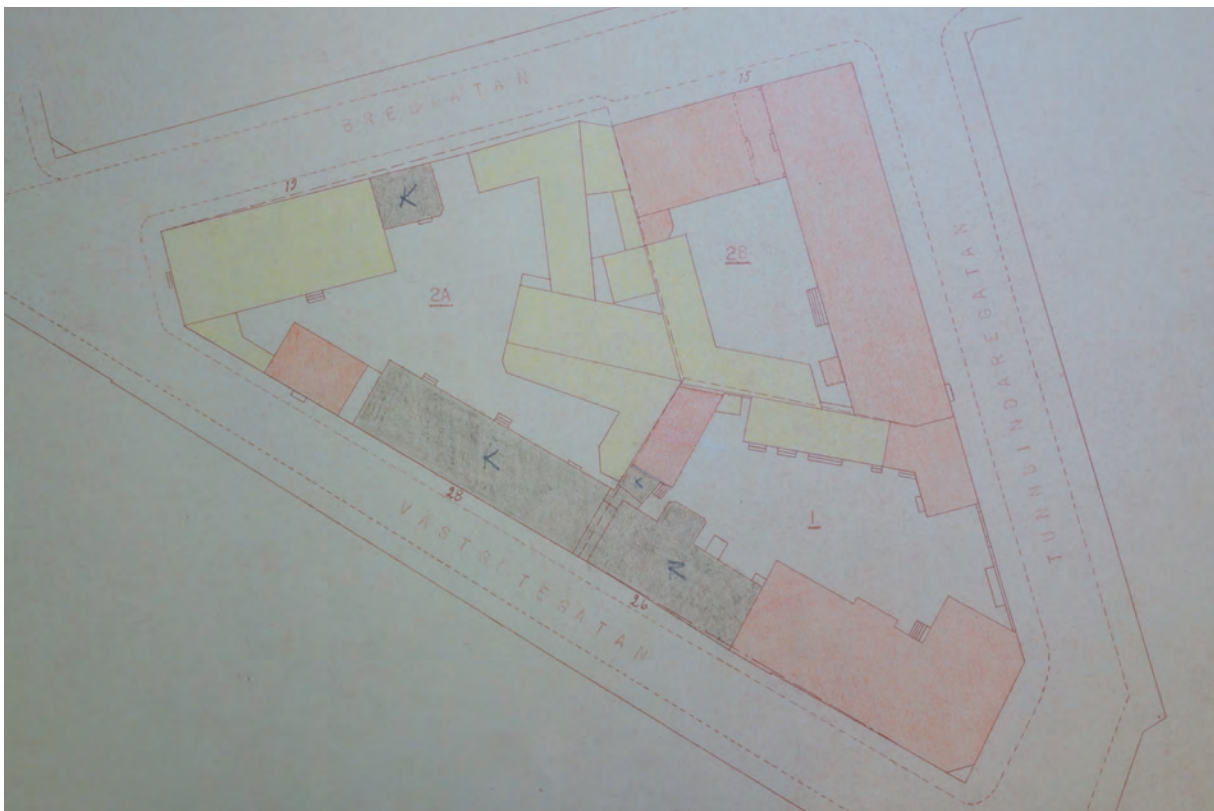
Saneringsinventering upprättad av stadsplanekommittén i Norrköping 1947. I kvarteret syns byggnaderna inom Mjölaren 14 och 15. Här indikeras även byggnadernas material, gult för trä, rött för sten/tegel och grå-brunt för reveterade träbuss eller korsvirke. Ritningen ger viss indikation av hur de äldre bodarna såg ut samt visar tydligt varifrån nuvarande bodar fått sin form. Foto från Norrköpings stadsarkiv.

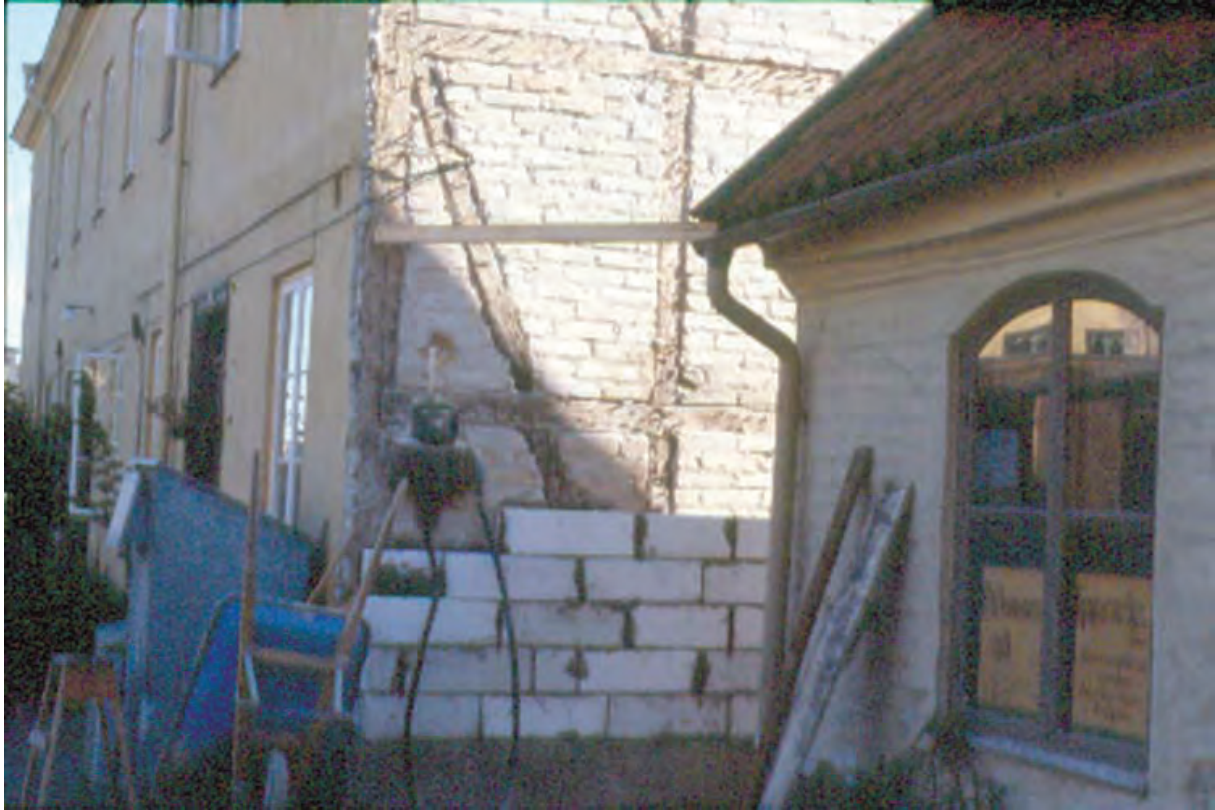
Gavelsidan mellan Sista supen och bostadsbuset på Västgötegatan 28 tilläggsisolerar med lättbetongstenar 1979. Byggnadens fasad avtäcktes helt inför ombyggnationen. I förgrunden syns sista supen. Foto från Norrköpings stadsmuseum.

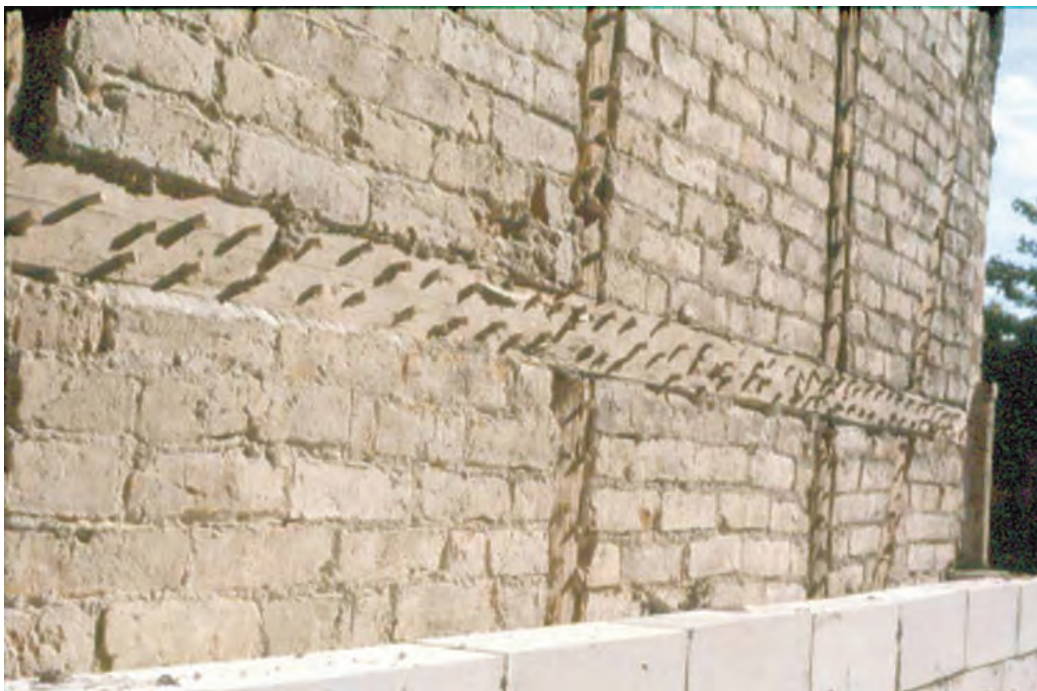
Tidigare reveterat korsvirkeshus, fästet för reveteringsputs utförd med träpiggas på timmerkonstruktionen. Foto från Norrköpings stadsmuseum.

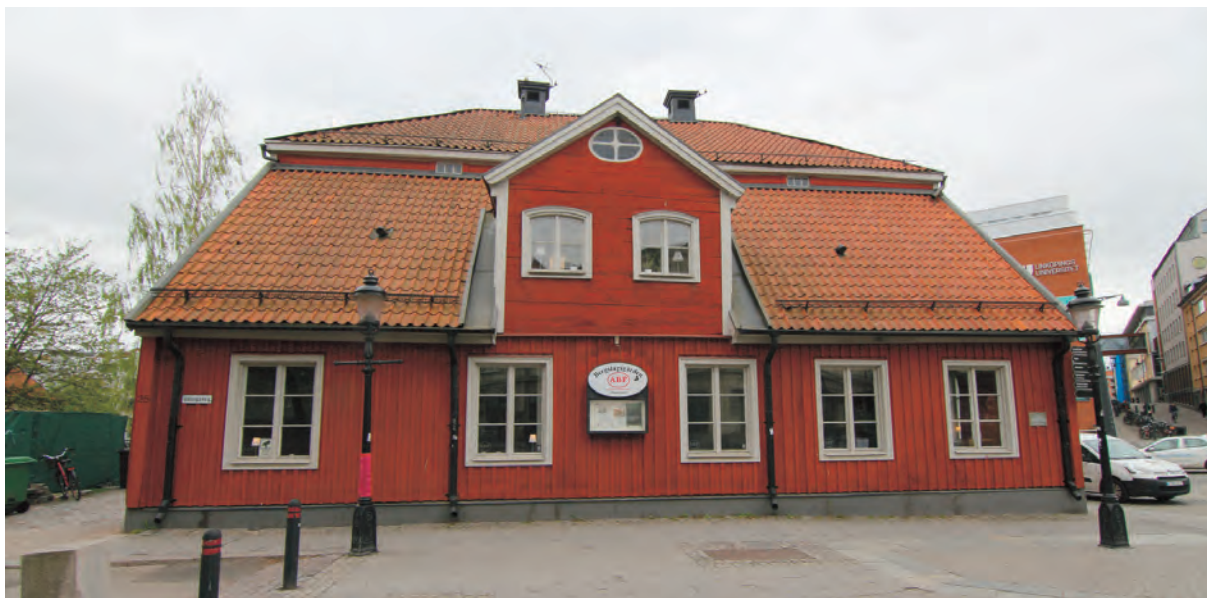
Bergslagsgården sedd från norr. Huset är uppfört på en förböjd grund som motgjutits med betong. Bottenplan är täckt av röd locklistpanel och i hörnen finns knutlådor. Taket är brutet med ett nedre sadeltak och ett övre valmat tak. Små fönster finns i förhöjningen (italianen) i säteritaket.

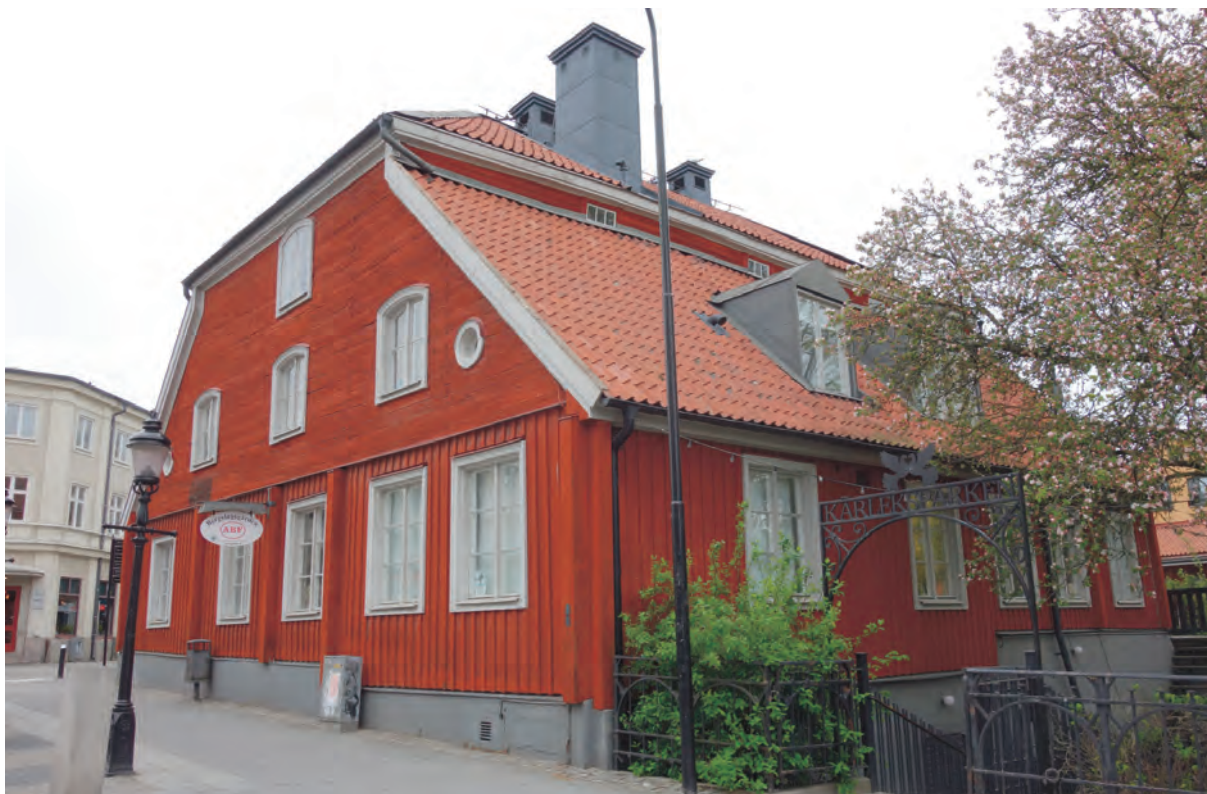
Foto från sydväst. Utvärdig utformning med panel, knutlådor längs gavelsidan och fönstersättning. Takets skorstenar och avluftningar syns tydligt här.

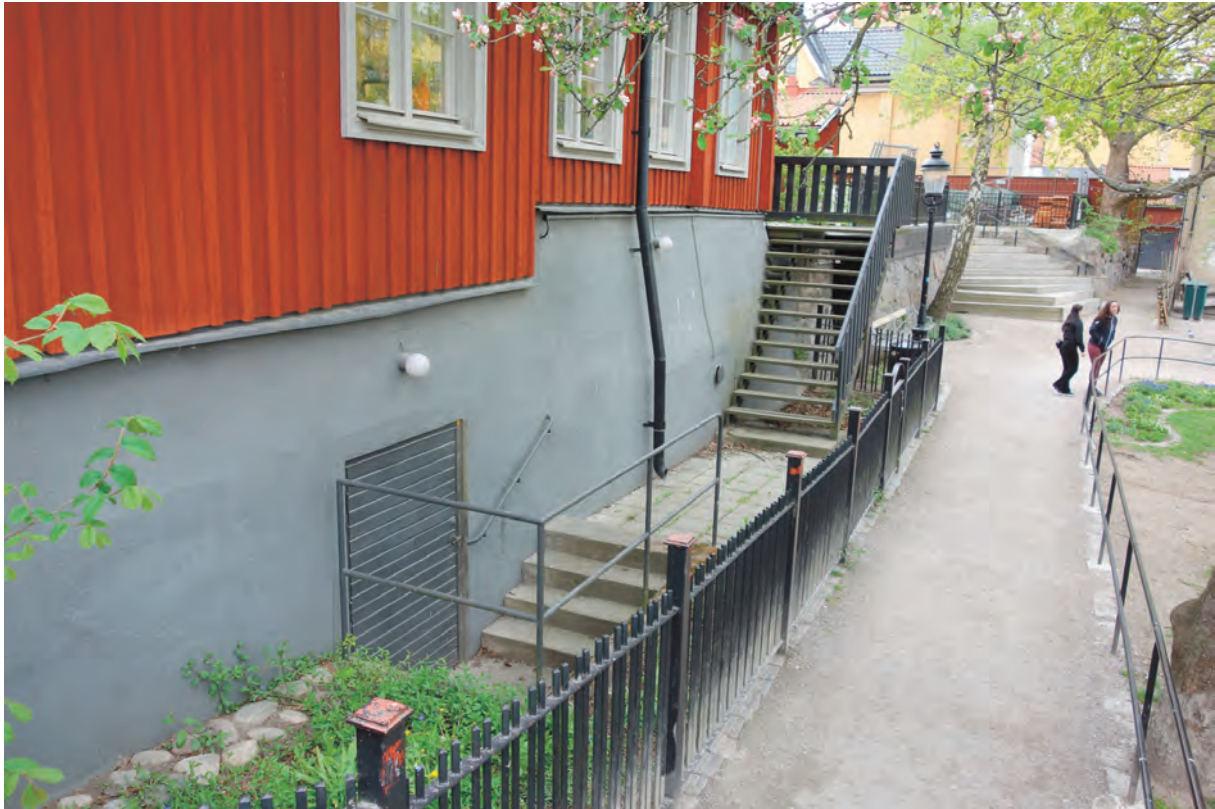
Byggnadens höga grund mot Kärleksparken i söder. Denna är putsad, torligtvis med cementhaltigt bruk och gråmålad. Utformningen återskapades 1971.

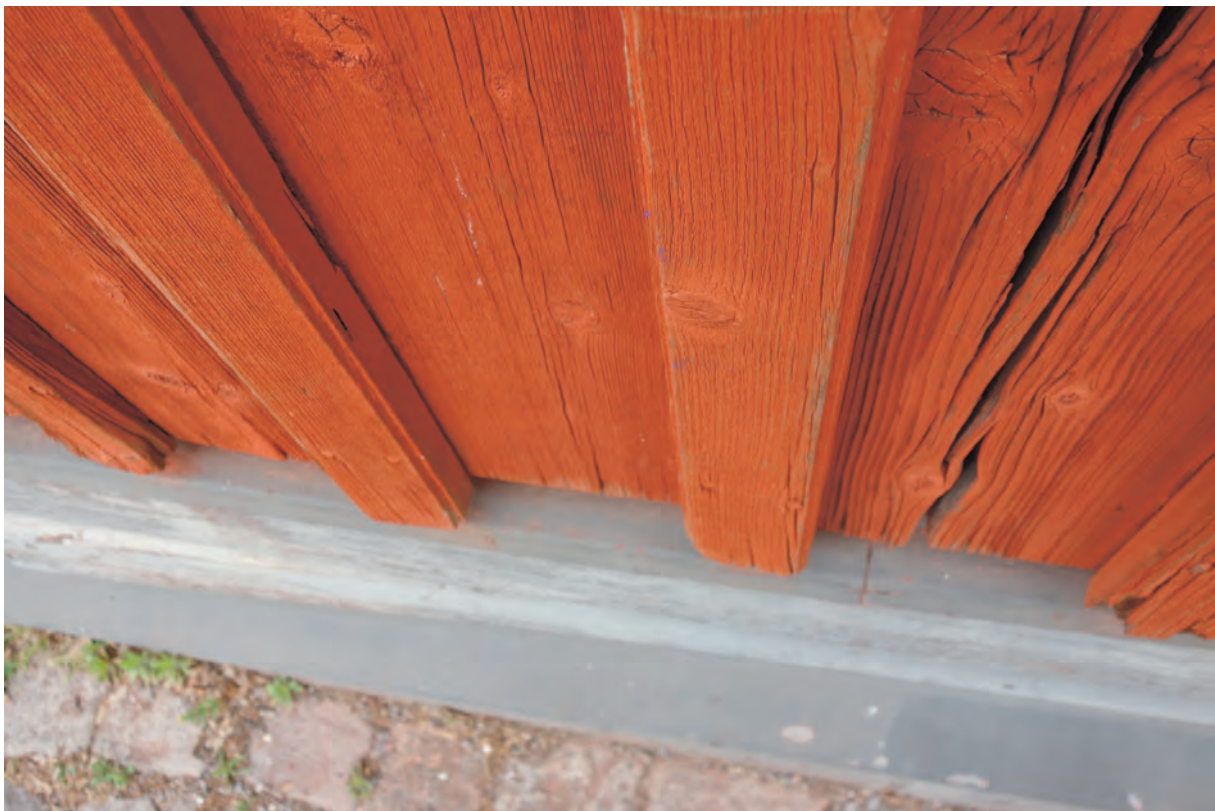
Panel med locklister som har hälkälslyvlade kanter.

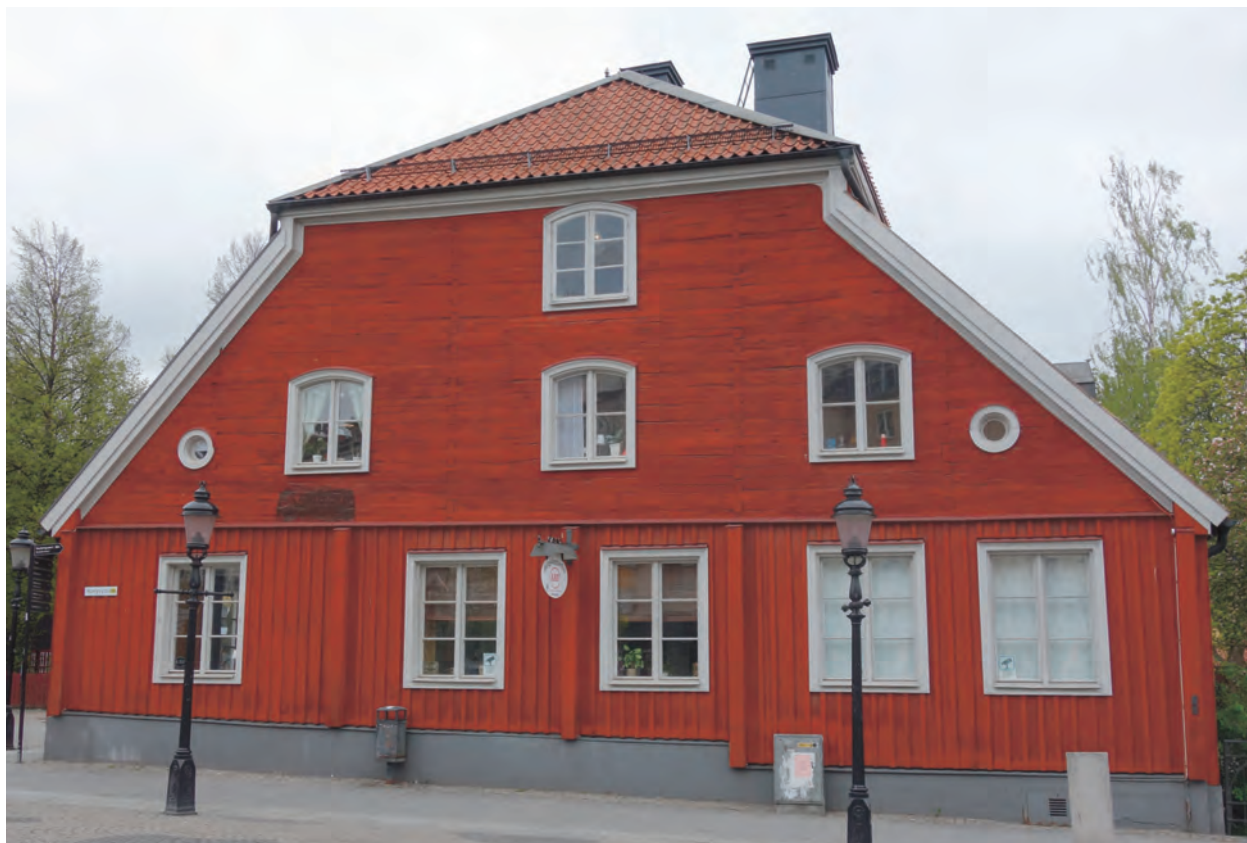
Gavelsida mot väst. Takets valmade del, bred grå sockel, knutbrüdor på bottenplan och synliga släta knutar från intimrade mellanväggar på plan två.

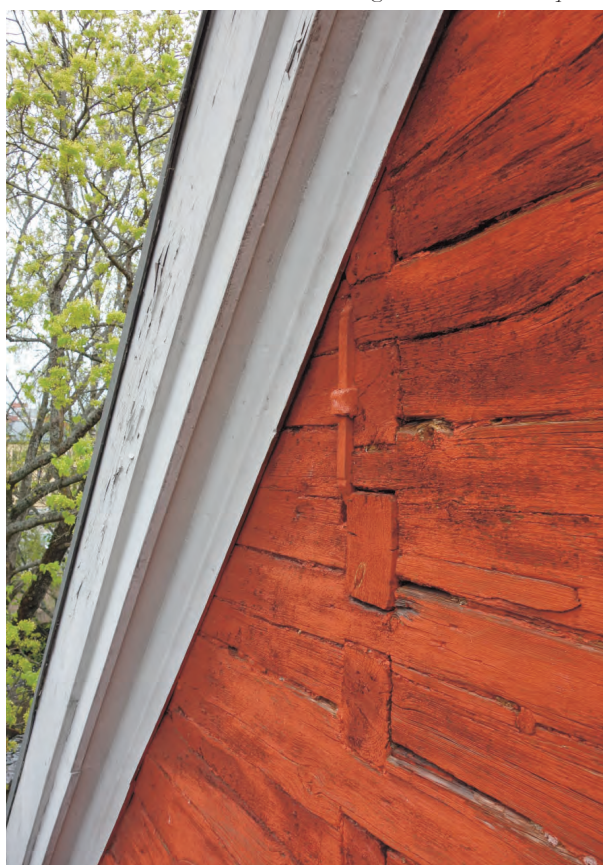
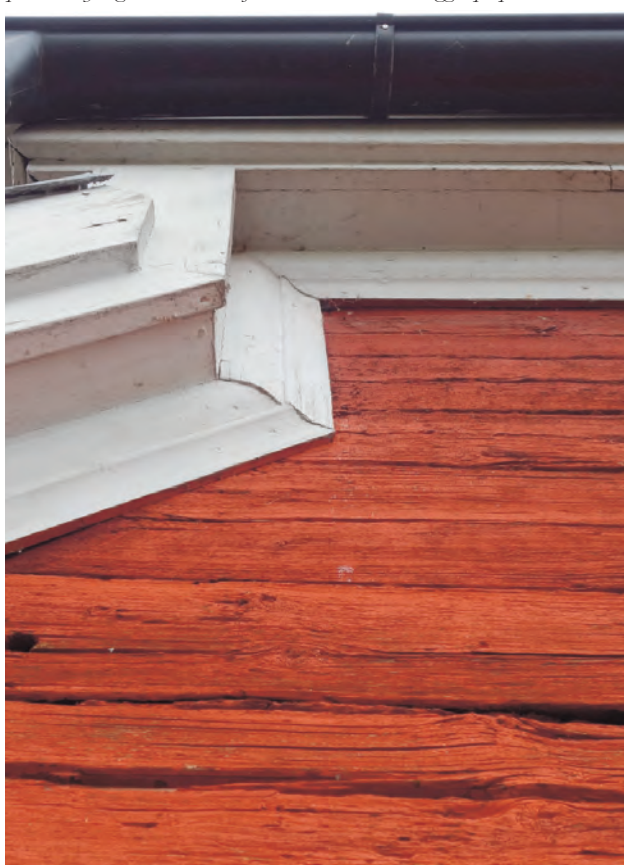
Längs gavelsidornas takfot löper en bred profilerad bräda, troligen av hög ålder. Denna har kompletterats med nyare vindskivor. Notera även ankarlut i timret.

Italianen, den vertikala delen av takets förhöjning är täckt av liggande träpanel med profilhyvlade kanter och en takfotsbräda av hög ålder. Denna möter det nedre takfallet med en avtäckande plåt som anpassats till tegelpannorna.

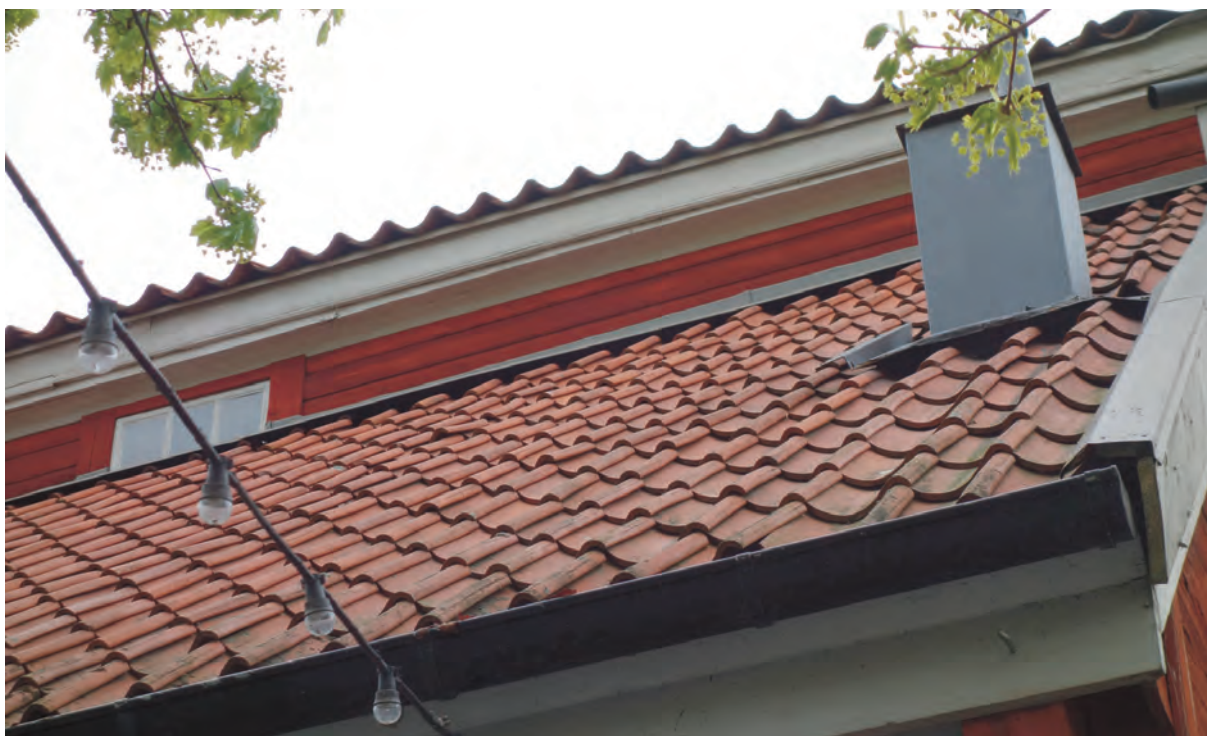
Italianens liggande panel med profilhyvlade sidor och takfotsläda. Fönstren är bland byggnadens äldsta.

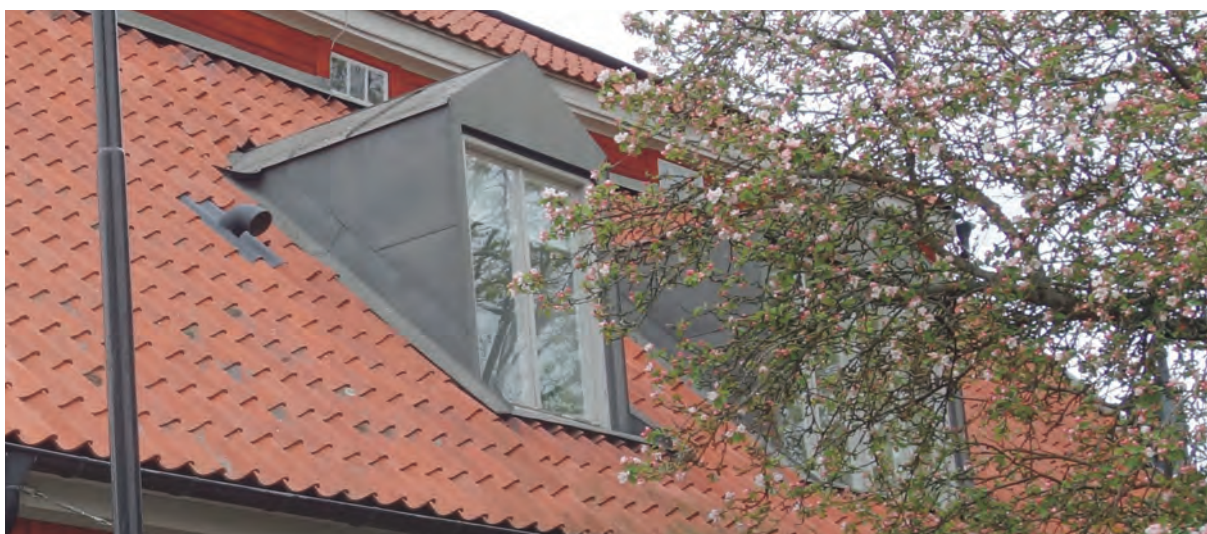
Exempel på byggnadens avluftning mot söder. Varje kattvind har en liknande rödrugning med en stängningsventil invändigt, troligen från 1930-tal.

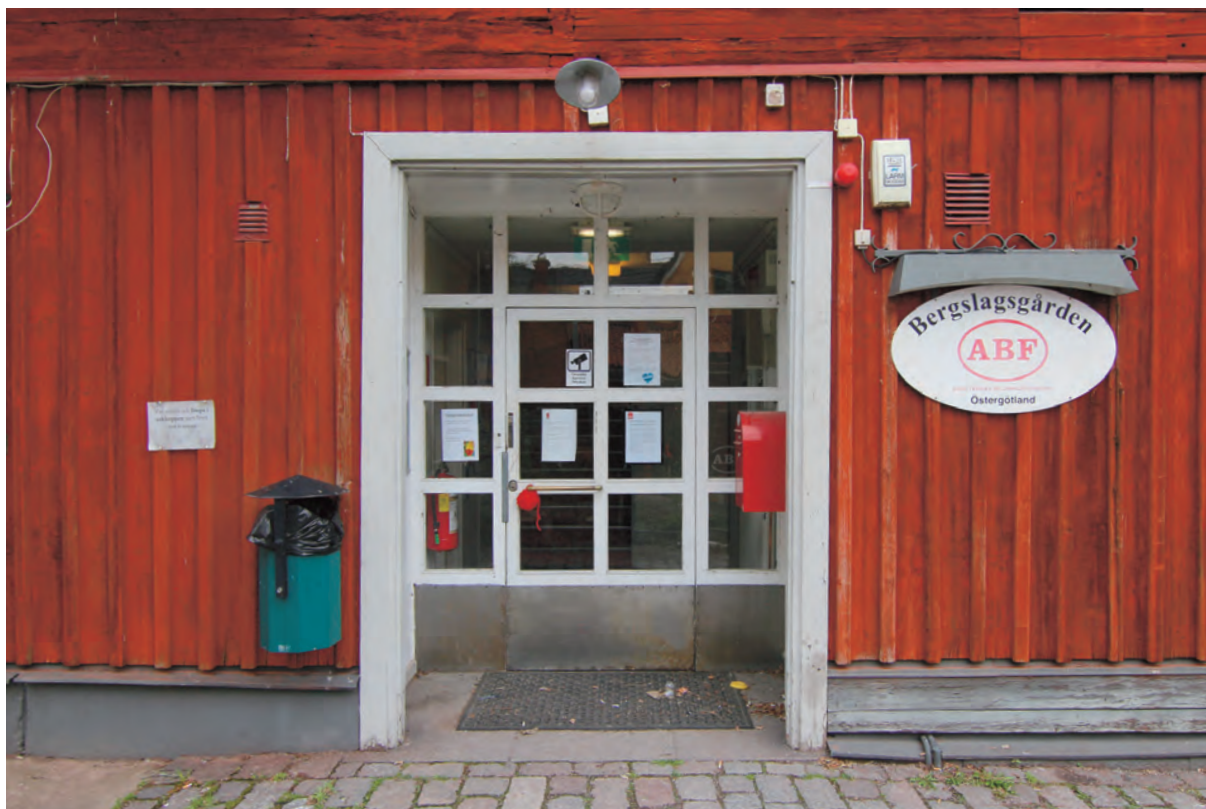
Bergslagsgårdens indragna huvudentré. Entrén har varit indragen åtminstone sedan 1900-talets början, möjligen ännu tidigare. En yttre karm är av betydande ålder för byggnaden. Glaspartiet är uppfört på 1960-tal.

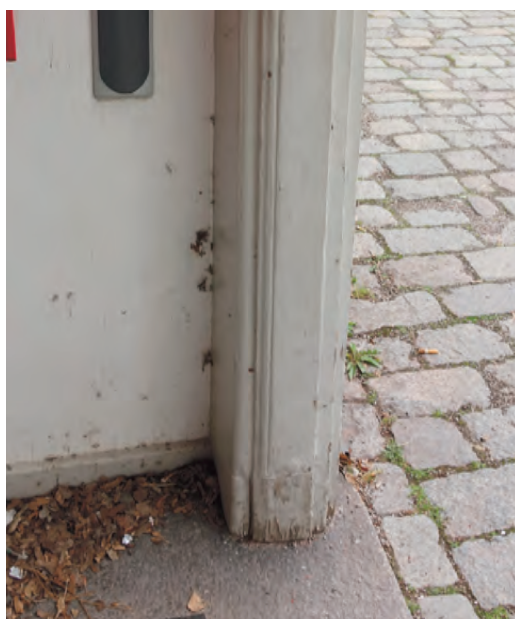
Byggnadens yttre karm med profilerade karmstycken och senare skarv och lagning mot mark. Innan 1932 ledde en trappa i tre steg upp till entrén.

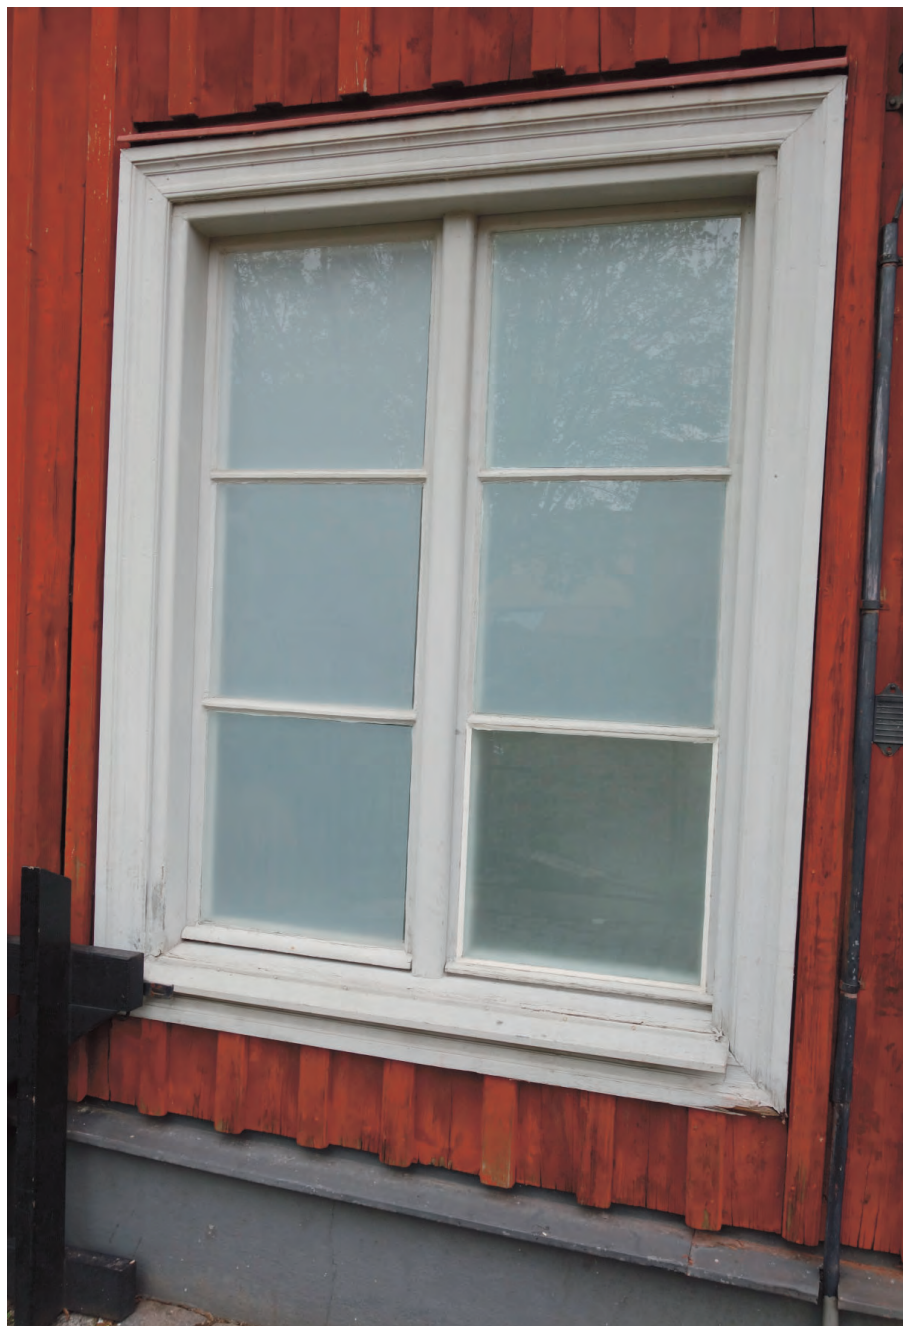
Fönster på östra sidans gavel på bottenvåning. Fönstret är inåtgående och har en mer försänkt utformning än tidiga fotografier från sekelskiftet 1900 visar. Troligen byttes fönster vid ombyggnad på 1930-talet. Omfattningar är troligen av betydligt högre ålder och återanvända.

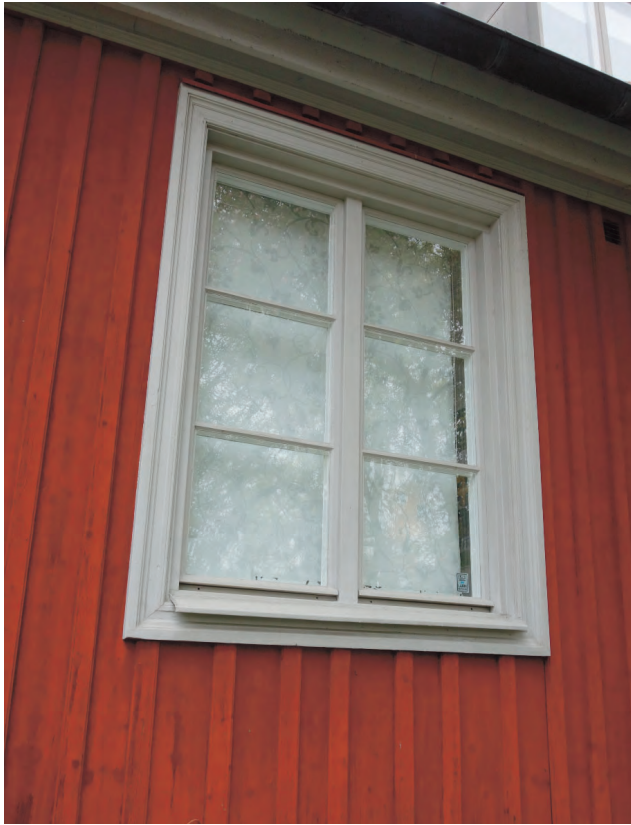
Återskapat fönster från 1971 när byggnaden återfick sin utformning från före 1932. Fönstret är placerat mot Kärleksparken.

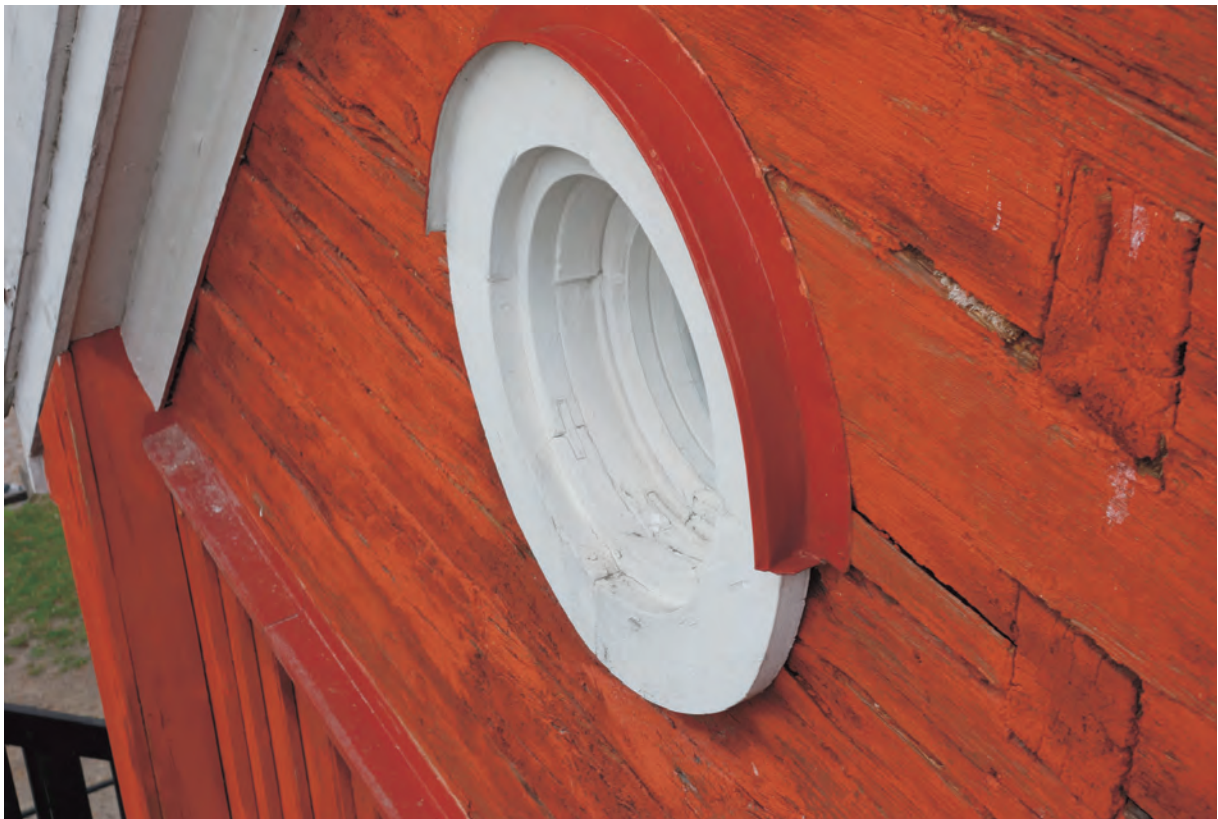
Oxögon i gavelsidan mot väst. Bågen har tidigare varit utåtgående. De synliga lötade karmdelarna är troligen av hög ålder. Notera även övergången mellan panelad nedervåning och frilagt timmer på övervåningen, dessa andelas med en plåtlist.

avvikande kulör från panel och frilaggt timmer. Fönster, med betoning på de äldre bevarade fönstren på vinden, bör underhållas med linoljefärg och linoljekitt. Äldre glas bevaras i den mån det är möjligt. All ursprunglig beslagning ska bevaras. Bergslagsgårdens ytterdörr kan vid eventuellt dörrbyte återfå en ramverksdörr för att stärka miljöns ursprungliga karaktär och återskapa visst kulturhistoriskt värde. Dörren bör utformas med fyllningar efter äldre förlaga och ersätta dagens ytterdörr från 1900-talets andra hälft. Som nämnt ovan har byggnadens fönster till stor del bytts ut, främst under 1930-talet då även hängningen ändrades. Om fönster i framtiden ska bytas är det en möjlighet att dessa kan bytas mot utåtgående bågar lika de bevarade fönstren på byggnadens vind.

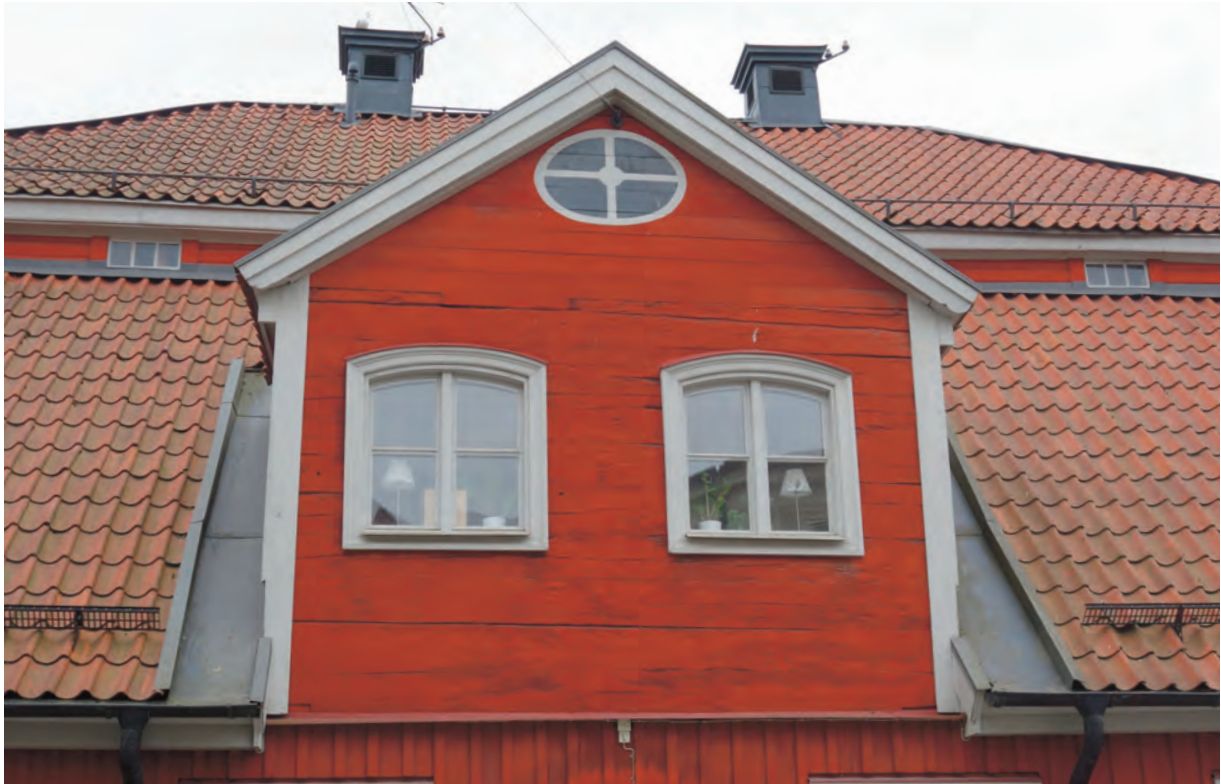
Takkupa mot norr med två välvda fönster. Enligt uppgift ska spår efter ett fönster i gaveln återfunnits 1971, idag målat i gavelspetsen, men dessa stockar byttes vid renoveringen 1971 så inga spår efter denna öppning finns bevarade.

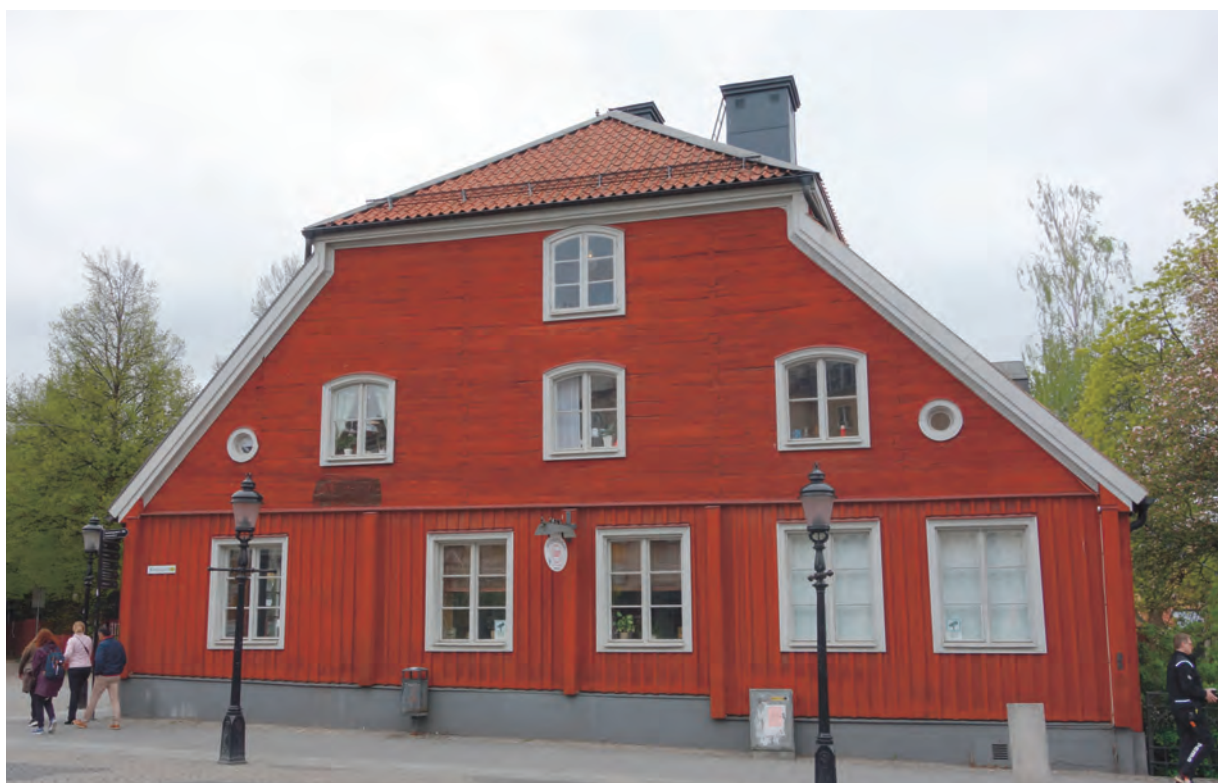
Bergslagsgårdens västra gavelsida med rektangulära fönster i bottenvåning och fönster med välvd överdel på plan två. Vindsfönstret är från 1700-tal och har en avvikande spröjsindelning.
